**Inhalt:** **Abschlussbericht per 16. Dezember 2013**

**Projekt:** **Co<sub>2</sub>oIBricks**  
**Passierzettel Hamburg**

**Auftraggeber:** Freie und Hansestadt Hamburg  
**Kulturbehörde Denkmalschutzamt**  
**Große Bleichen 30**  
**20354 Hamburg**

**Auftragnehmer:** **GWT- TUD GmbH**  
**Blasewitzer Straße 43**  
**01307 Dresden**

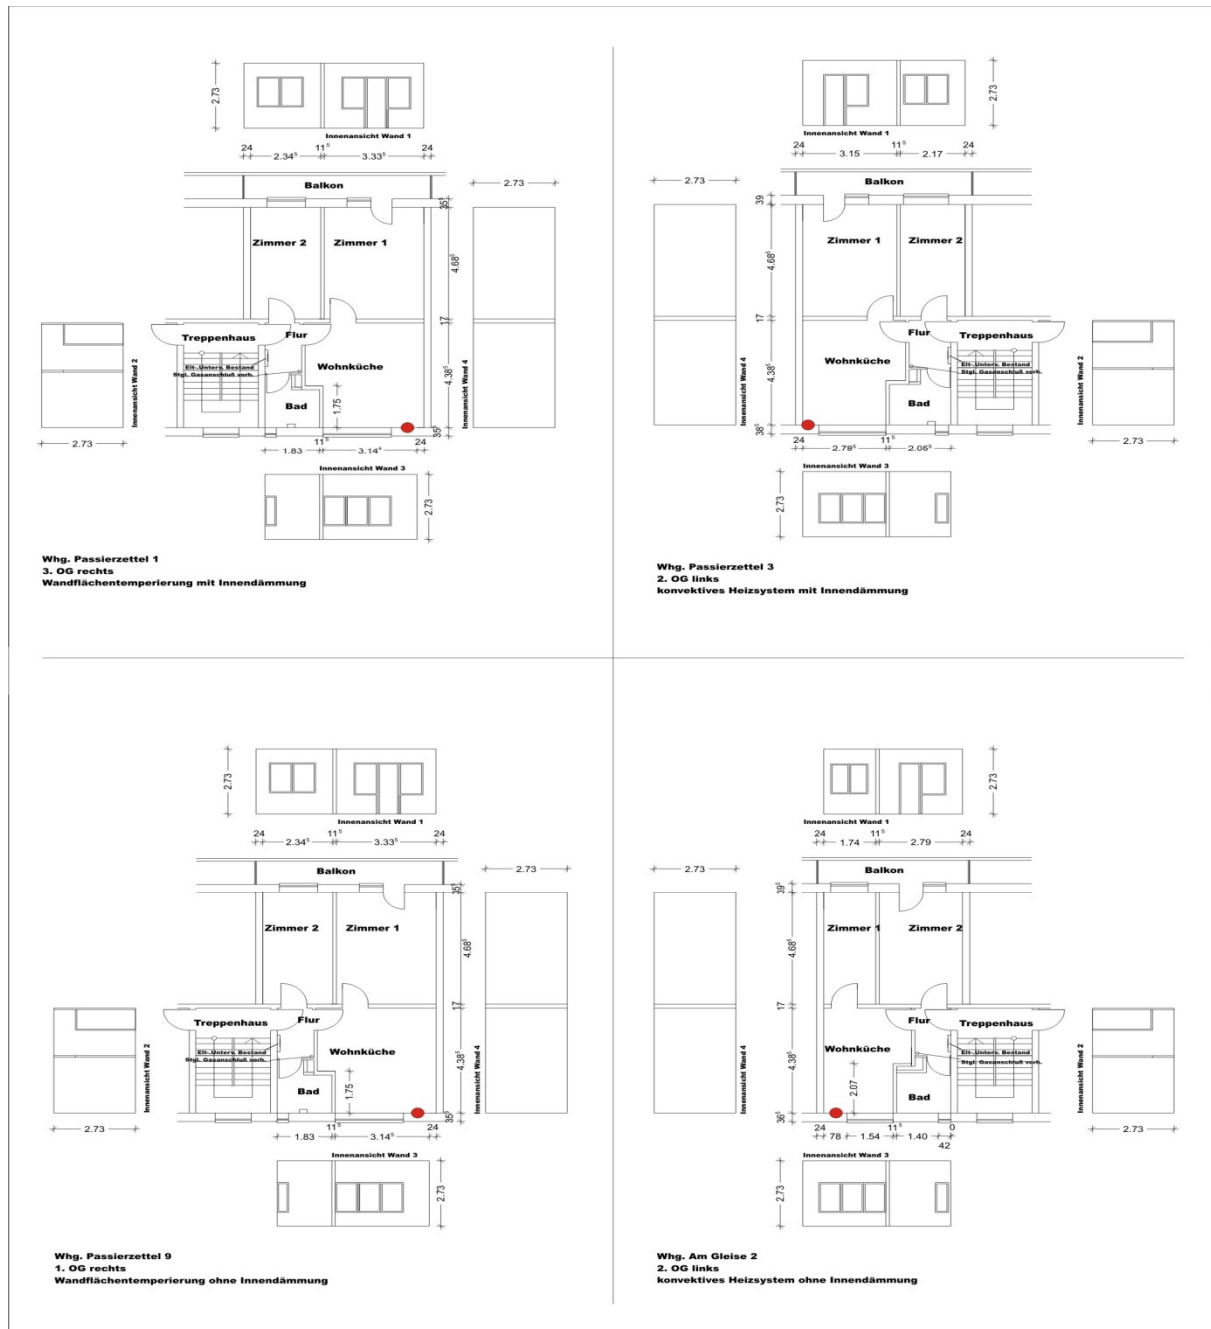
Abbildung 3 Grundrisse der betrachteten WE und Lage der eingeordneten Messstellen (Quelle Grundrissplan: Aufmaß Spehr Architekten, August 2012)

Die Grundrisse der Wohneinheiten (siehe auch Abbildung 3) sind – gemessen an heutigen Planungsgrundsätzen – relativ klein, jedoch funktional so gegliedert, dass sie

Die Wohneinheiten sind grundsätzlich ähnlich geschnitten. Die Gestaltung der Grundrisse und die lagemäßige Einordnung der Messstellen ist in der Abbildung 3 grafisch dargestellt.
