Inhalt: **Abschlussbericht per 16. Dezember 2013**

Projekt: **Co₂olBricks**
Passierzettel Hamburg

Auftragnehmer: **GWT- TUD GmbH**
Blasewitzer Straße 43
01307 Dresden

Stand/Datum: 11. Februar 2014

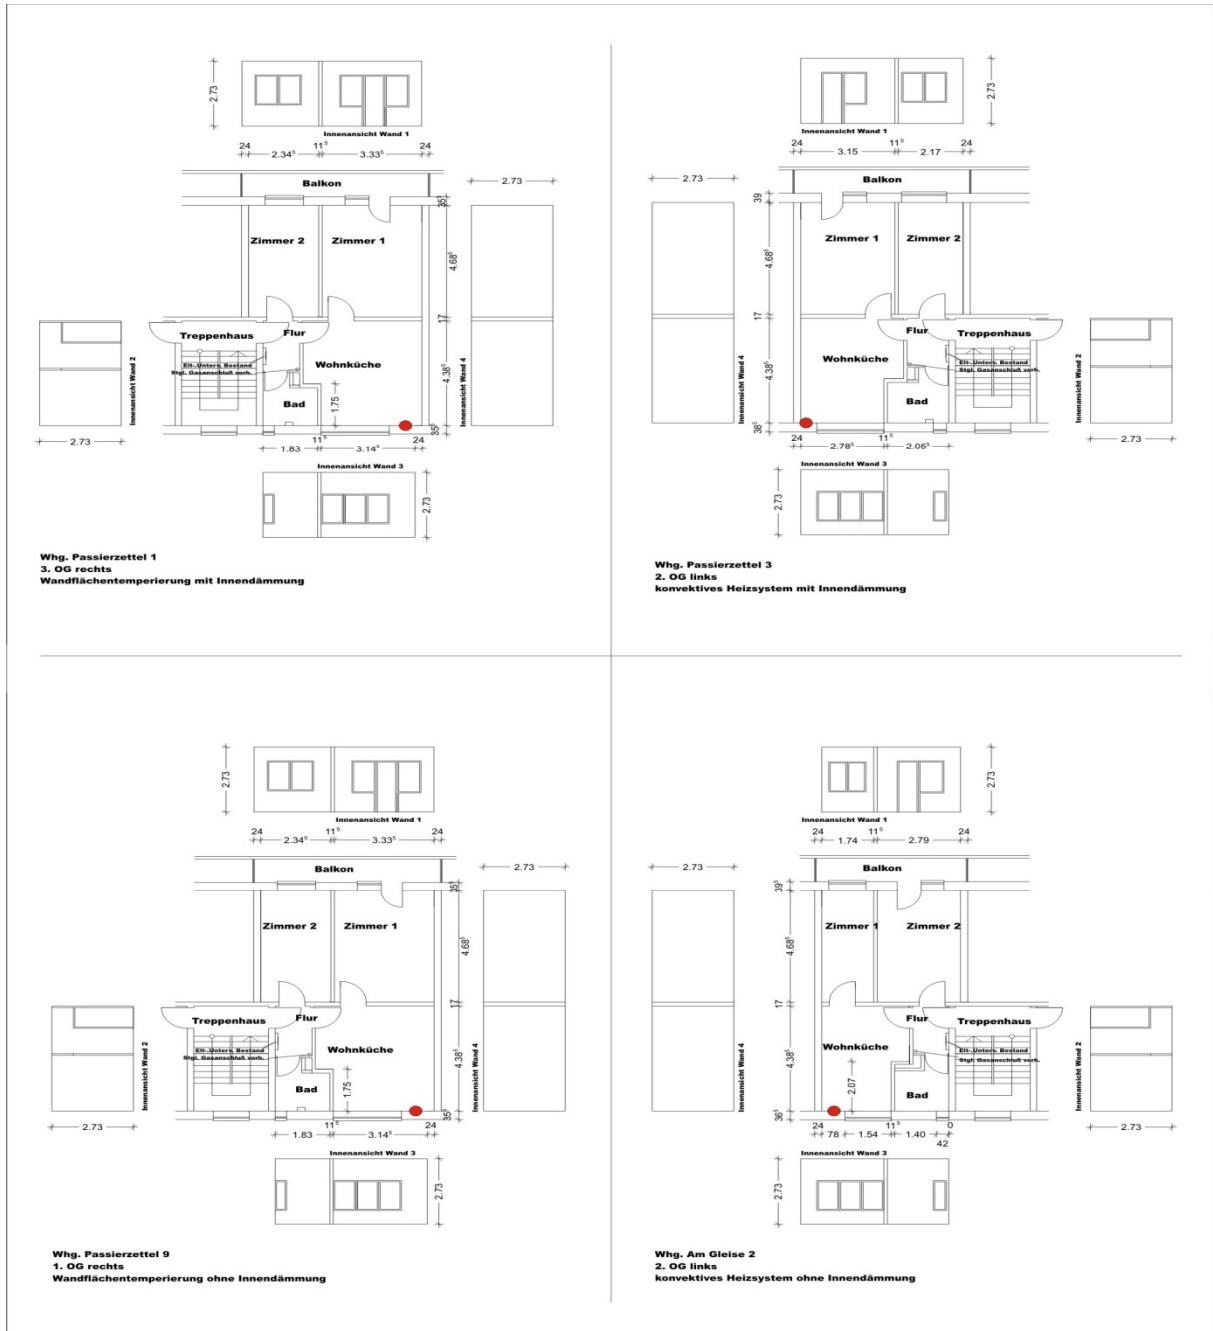
Abbildung 3 Grundrisse der betrachteten WE und Lage der eingeordneten Messstellen (Quelle Grundrissplan: Aufmaß Spehr Architekten, August 2012)

Die Wohneinheiten sind grundsätzlich ähnlich geschnitten. Die Gestaltung der Grundrisse und die lagemäßige Einordnung der Messstellen ist in der Abbildung 3 grafisch dargestellt.

Die Grundrisse der Wohneinheiten (siehe auch Abbildung 3) sind – gemessen an heutigen Planungsgrundsätzen – relativ klein, jedoch funktional so gegliedert, dass sie

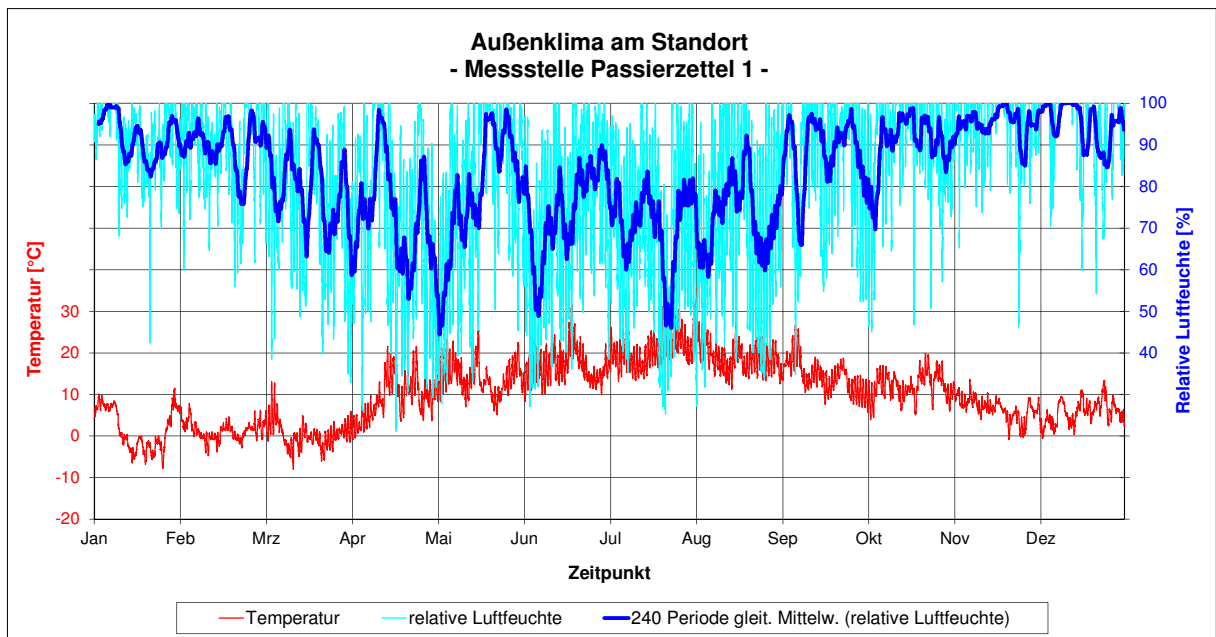
Abbildung 6 Außenklima am Standort (Passierzettel 1)

Abbildung 6 zeigt die am Standort erfassten Außenklimabedingungen (Temperatur und relative Luftfeuchte). Die Skalenwerte für die Temperaturkurve befinden sich auf der primären Größenachse. Die Werte für die relativen Luftfeuchten sind auf der sekundären Größenachse ablesbar. Um die Lesbarkeit der Kurve für die relative Luftfeuchte zu verbessern, wurde zusätzlich ein gleitender Durchschnittswert (240 Messwerte) eingefügt.

Prinzipiell widerspiegeln die beiden Kurven einen standorttypischen Wetterverlauf, gekennzeichnet von relativ hohen Luftfeuchtwerten und gemäßigten Temperaturen. Die nachfolgenden Abbildungen stellen das Raumklima in den verschiedenen Wohneinheiten dar.

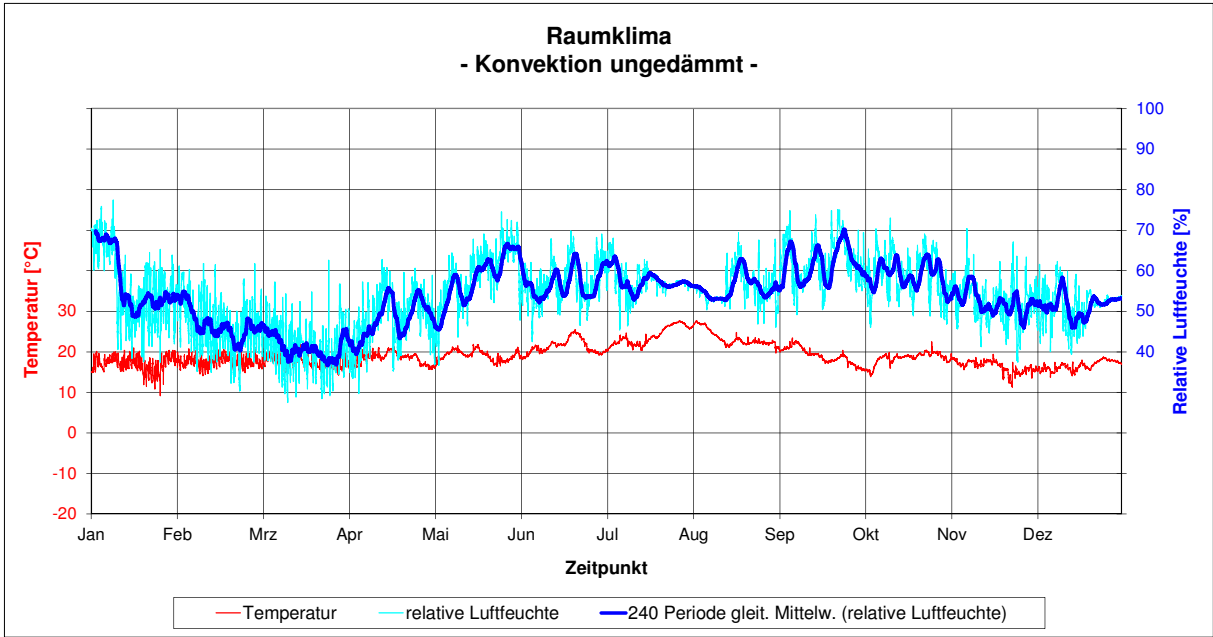
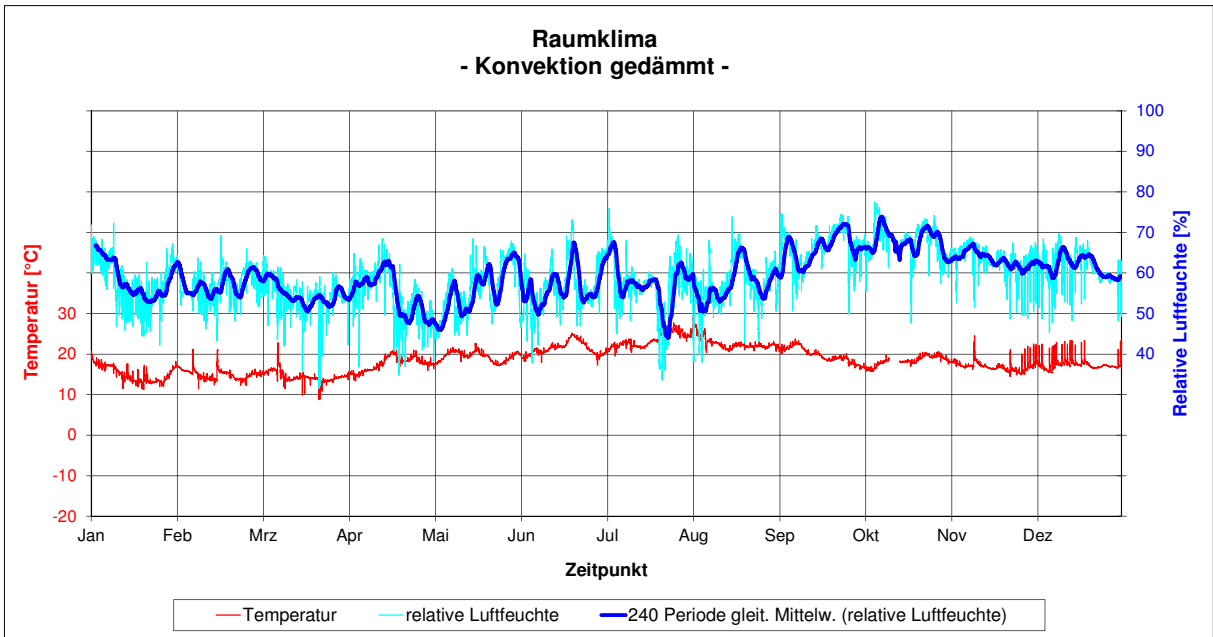
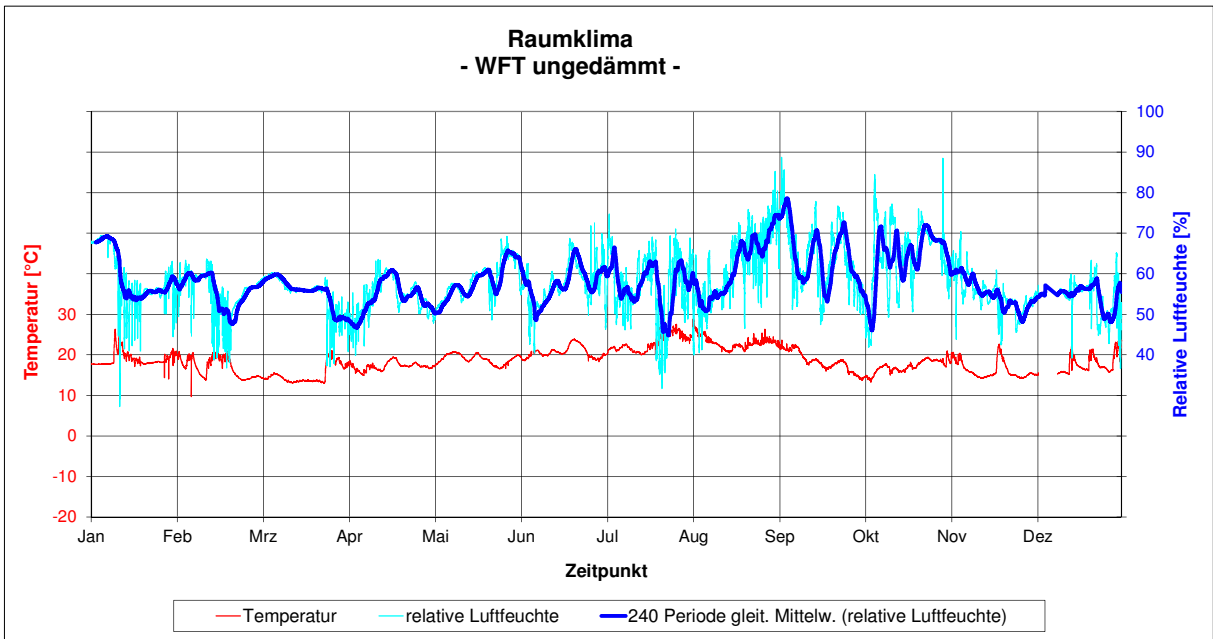
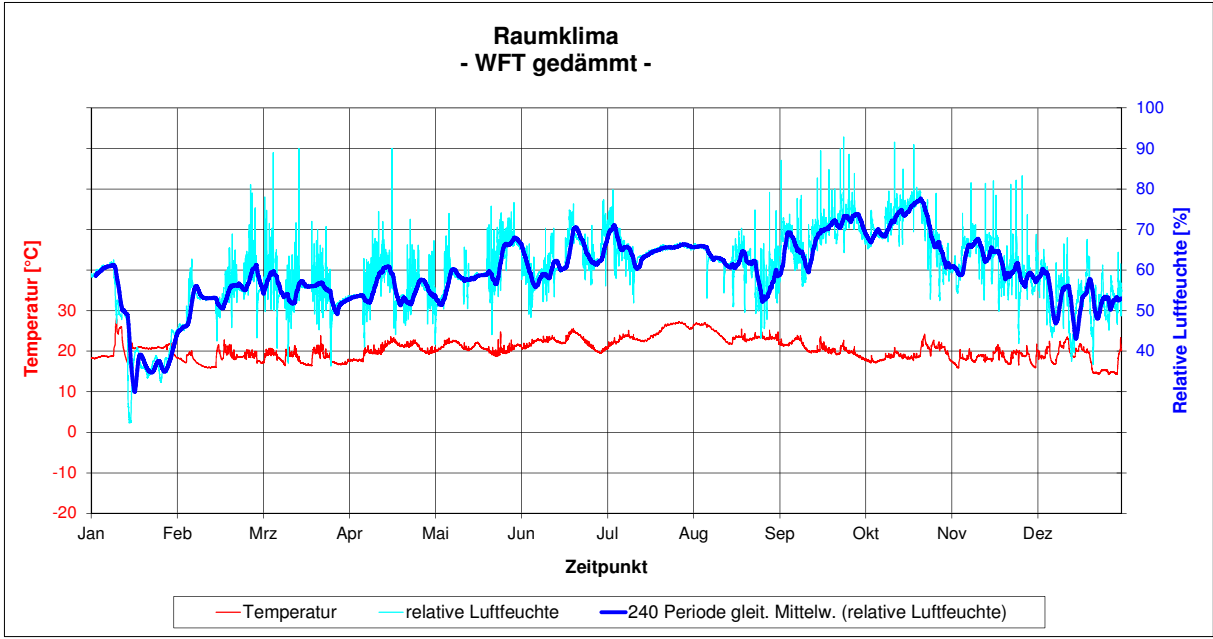
Abbildung 7 *Raumklima konvektiv beheizte WE ohne Dämmung*

Abbildung 8 *Raumklima konvektiv beheizte WE mit innen gedämmter Fassade*

Abbildung 9 *Raumklima WE mit Wandflächentemperierung und ungedämmter Fassade*

Abbildung 10 *Raumklima WE mit Wandflächentemperierung und innen gedämmter Fassade*

Prinzipiell kann festgestellt werden, dass die Raumtemperaturen vergleichsweise niedrig liegen, was auf gewisse Sparzwänge bei den Mietern schließen lässt. Man neigt offenbar eher dazu wärmere Kleidung zu tragen um Heizkosten zu sparen. Aus der Sicht der Baukonstruktion kann die Raumtemperatur jedoch noch als unkritisch angesehen werden.

Eine Besonderheit ist in der WE mit Wandflächentemperierung und ungedämmter Fassade festzustellen. Hier wurde über einen längeren Zeitraum im März die Heizung sehr zurückhaltend gefahren – die Temperaturen liegen dann bei nur knapp 15 °C.

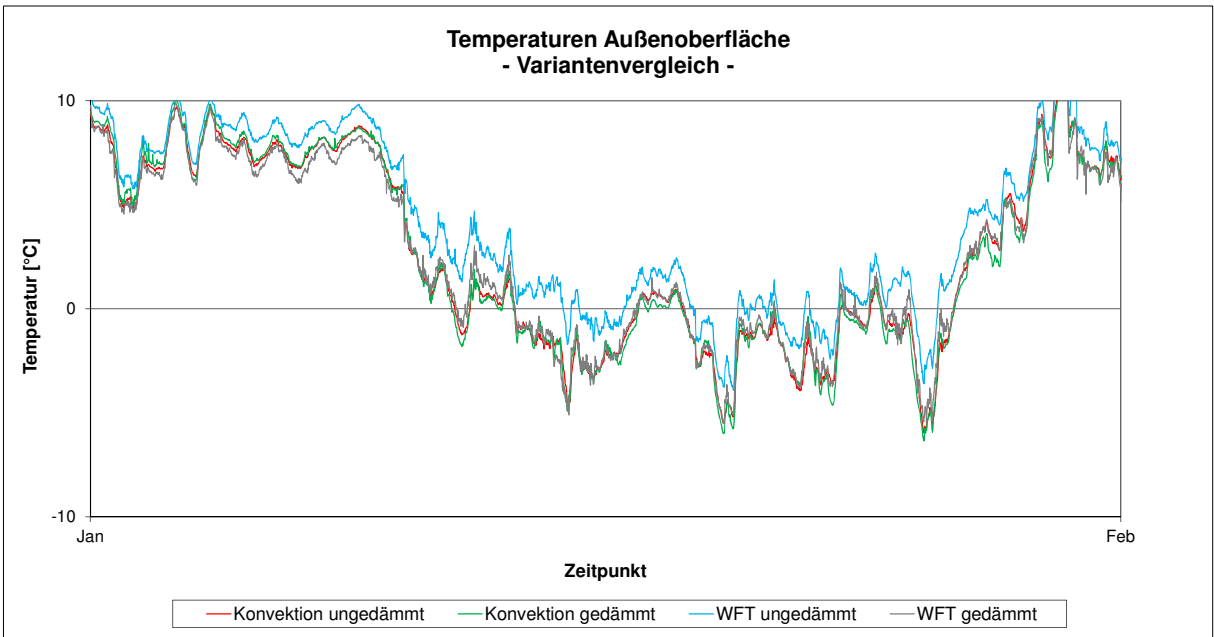
Abbildung 12 *Oberflächentemperaturen – Detailansicht für den Winterfall*

Grundsätzlich verlaufen die Temperaturen an den unterschiedlichen WE nahezu gleich. Bei einer näheren Betrachtung (siehe Abbildung 12) werden jedoch signifikante Unterschiede deutlich. Insbesondere der Vergleichsfall mit der Wandflächentemperatur auf der ungedämmten Wandkonstruktion hebt sich deutlich ab – die Temperaturdifferenz zu den übrigen Fällen beträgt zum Teil bis zu 5 K.

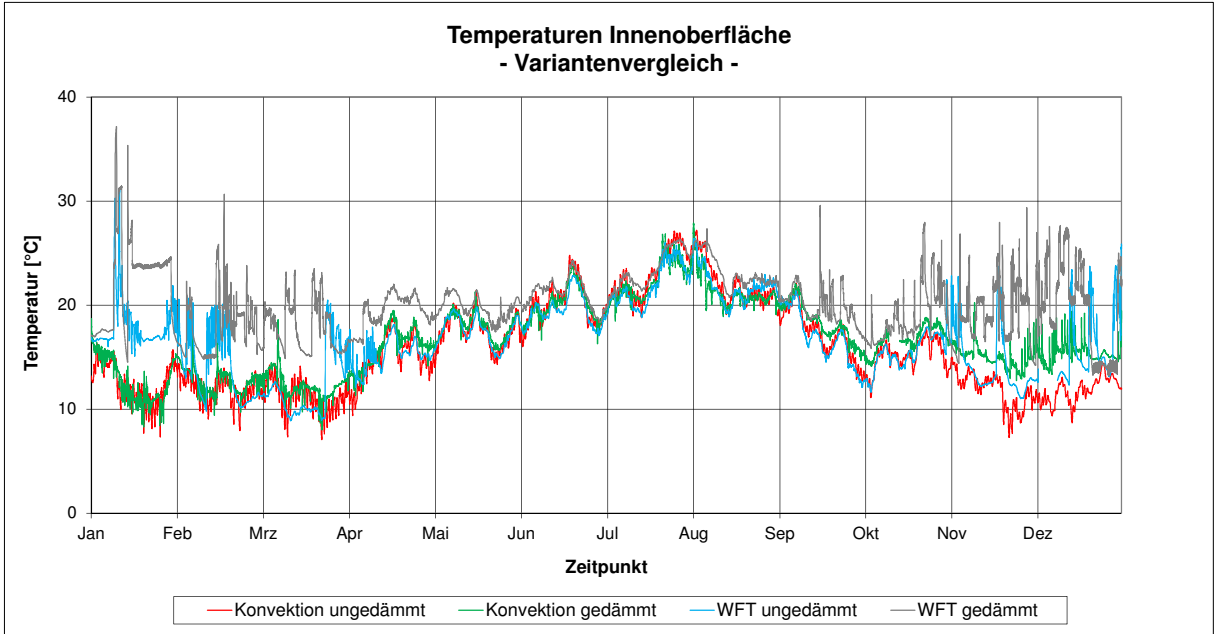
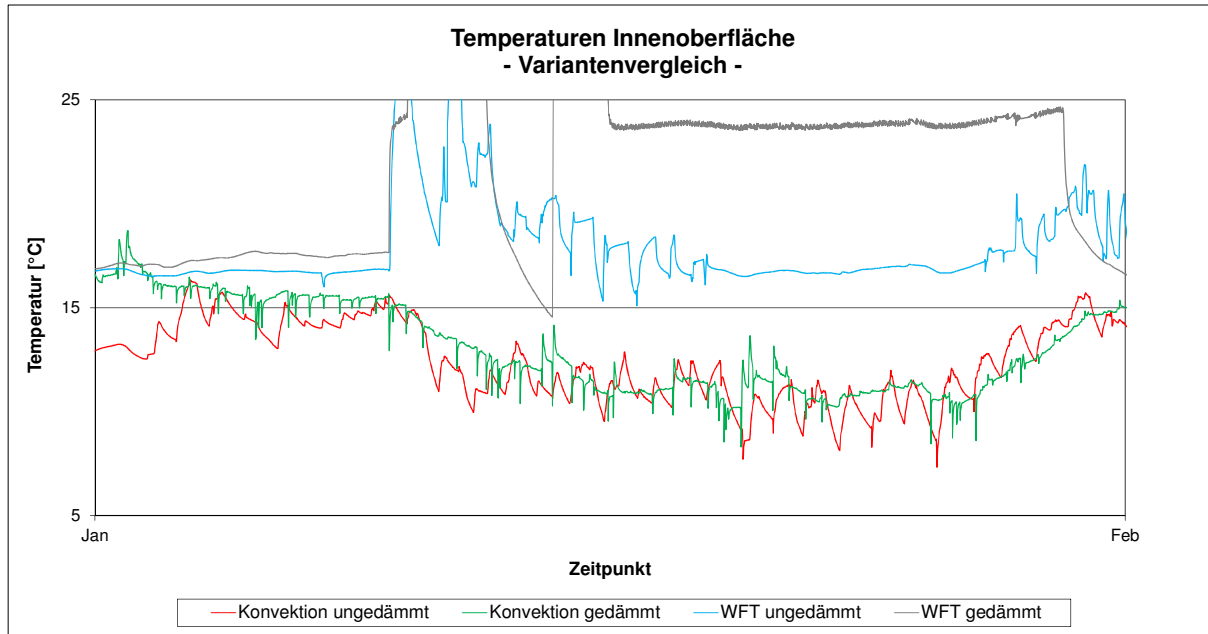
Die Darstellungen der raumseitigen Oberflächentemperaturen sind in den nächsten Abbildungen ersichtlich. Abbildung 13 gibt einen Überblick über alle erfassten Daten während die nachfolgende Abbildung 14 einen Ausschnitt zur detaillierten Betrachtung zum Gegenstand hat.

Abbildung 13 *Raumseitige Wandoberflächentemperaturen - Überblick*

Abbildung 14 *Raumseitige Wandoberflächentemperaturen – Detailansicht 1*

In der detaillierten Darstellung wird deutlich, dass für die konvektiv beheizte Wohnung mit innen gedämmter Fassade deutlich geringere Schwankungen der Oberflächentemperatur gemessen wurden als bei der ungedämmten Variante. Ebenso liegen hier die gemessenen Minimalwerte deutlich über denen der ungedämmten Konstruktion. In einigen Fällen ist der Mindestwärmeschutz für die ungedämmte Konstruktion nicht gewährleistet. Die Anfälligkeit der Konstruktion gegen Oberflächenkondensat und Schimmelbildung wird erwartungsgemäß durch die Dämmung erheblich reduziert. Bei der Betrachtung der beiden Systeme mit Wandflächentemperierung sind logischerweise deutlich höhere Wandoberflächentemperaturen festzustellen. Wird jedoch die Heizung bei zu niedrigen Außentemperaturen stark gedrosselt oder gar abgeschaltet, besteht bei der Wandflächentemperierung ohne Dämmung ebenfalls die Gefahr, dass die Oberflächentemperaturen stark abfallen.

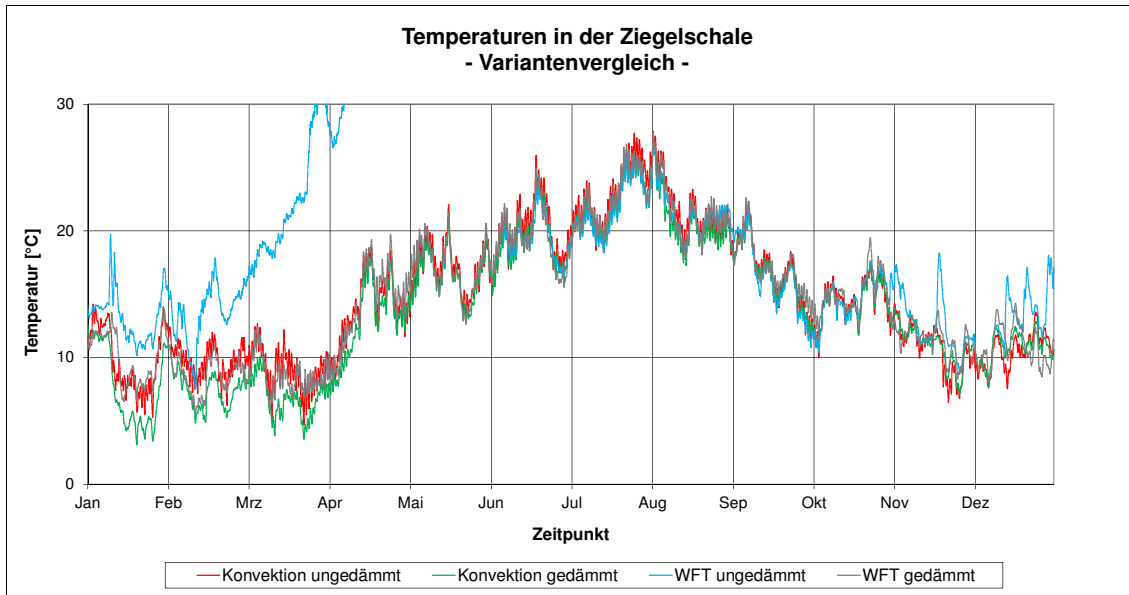
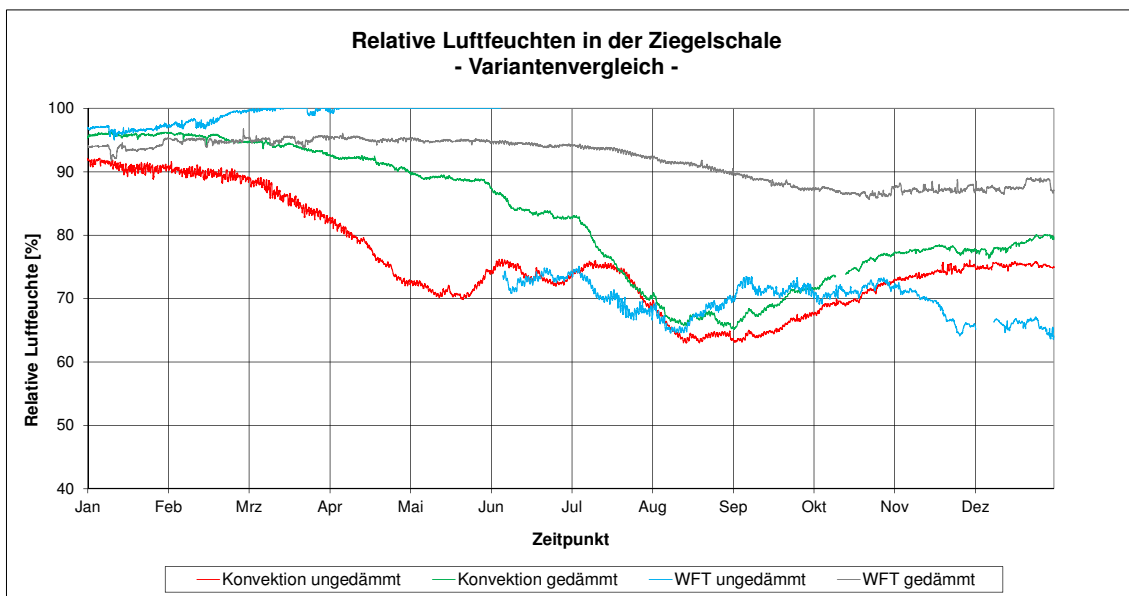
Die hygrothermischen Zustände in der Bestandskonstruktion sind Gegenstand der folgenden Darstellungen. Abbildung 15 zeigt den Temperaturverlauf in der Bestandskonstruktion der verschiedenen WE, Abbildung 16 beinhaltet den dazu gehörenden Verlauf der relativen Luftfeuchten. Wie bereits erläutert, musste in der WE Passierzettel 9 der Sensor zwischenzeitlich gewechselt werden. Der Fehler machte sich Anfang März durch das Abdriften der Temperatur nach oben bemerkbar. Vermutliche Ursache ist ein Kurzschluss im Sensor, der durch das Eindringen von Feuchtigkeit ermöglicht wurde. Damit sinkt der Widerstand des Sensors (NTC), was am Datenlogger mit einem

höheren Strom als höhere Temperatur interpretiert wird. Seit dem Ersatz des Sensors im Juni 2013 wurden wieder korrekte Werte übermittelt, so dass die Messdatenerhebung wie geplant fortgesetzt werden konnte. Die fehlenden Datensätze werden durch geeignete Annahmen für die Simulation ersatzweise vorbereitet.

Abbildung 15 *Temperaturen in der Bestandskonstruktion*

Abbildung 16 *Relative Luftfeuchten in der Bestandskonstruktion*

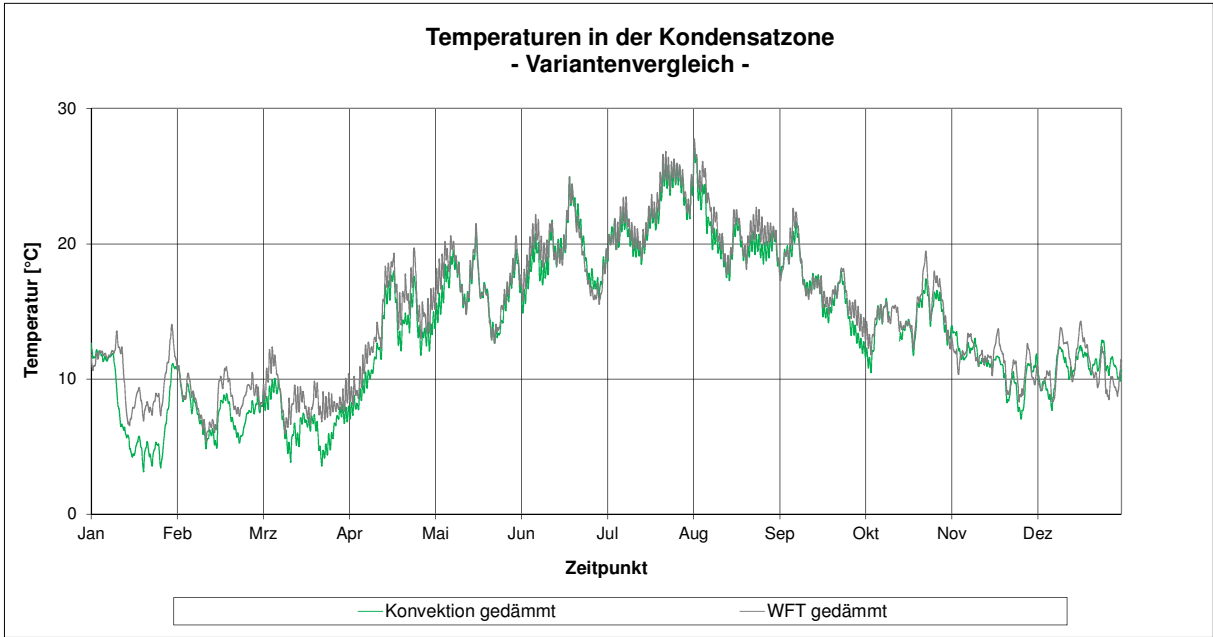
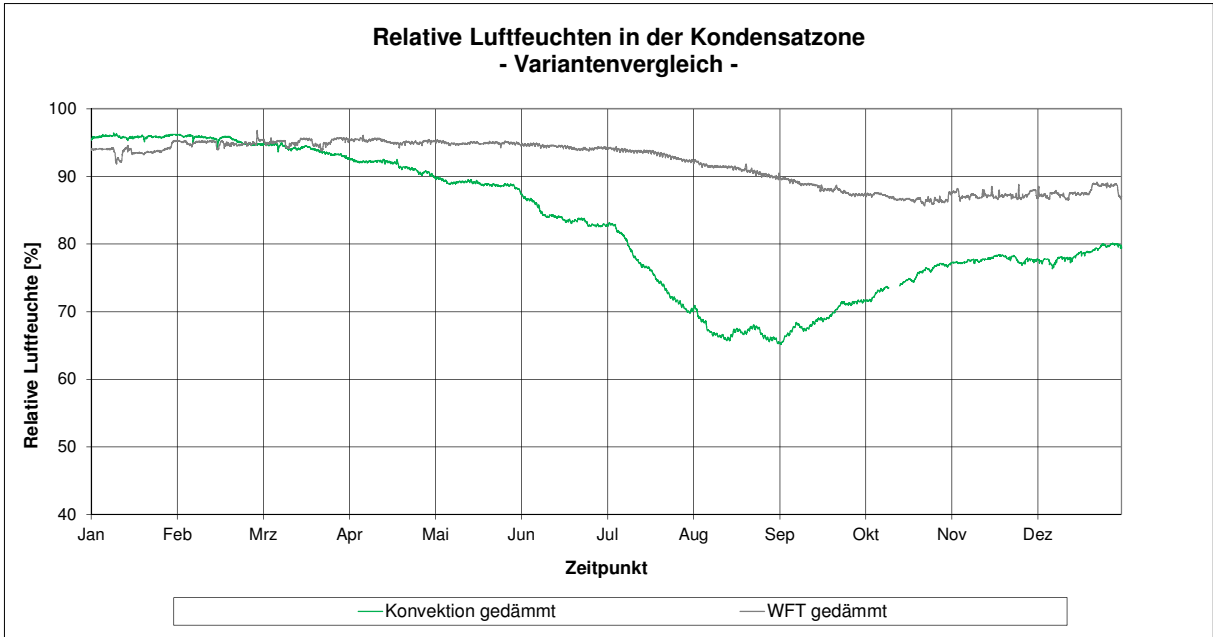
Für die beiden mit Innendämmung ausgestatteten Varianten wurden die Temperaturen und relativen Luftfeuchten zusätzlich direkt hinter der Dämmung (in der Kleberebene) gemessen. Da sich in diesem Bereich eine Unstetigkeit im Temperaturgradienten be-

findet, kann in Abhängigkeit der transportierten Menge / Konzentration von Wasserdampf zeitweilig Kondensat anfallen. Die Messungen sollten zeigen, ob das anfallende Kondensat ordnungsgemäß austrocknet und die Konstruktion so dauerhaft schadfrei gehalten werden kann. Die grafische Darstellung der Temperaturverläufe und der relativen Luftfeuchten hinter der Dämmung ist in Abbildung 17 und Abbildung 18 enthalten.

Abbildung 17 *Temperaturen hinter der Dämmebene*

Abbildung 18 *Relative Luftfeuchten hinter der Dämmebene*

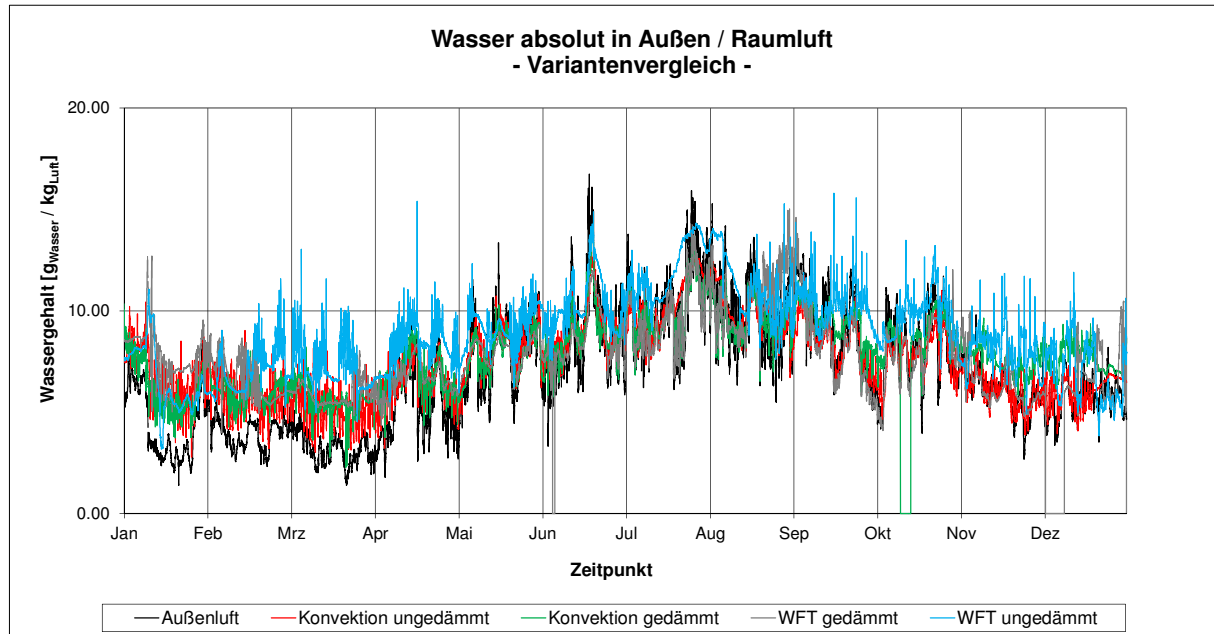
Abbildung 19 Vergleich der Wassermengen in der Außenluft und in der Raumluft

Da ein direkter Vergleich der Messdaten in einigen Fällen nicht oder nur eingeschränkt möglich ist (z.B. Zusammenhang zwischen relativer Luftfeuchte und Lufttemperatur), wurden indirekte Größen rechnerisch abgeleitet. Die nachfolgende Grafik zeigt die ermittelten Wassergehalte in der Außen- und Raumluft.

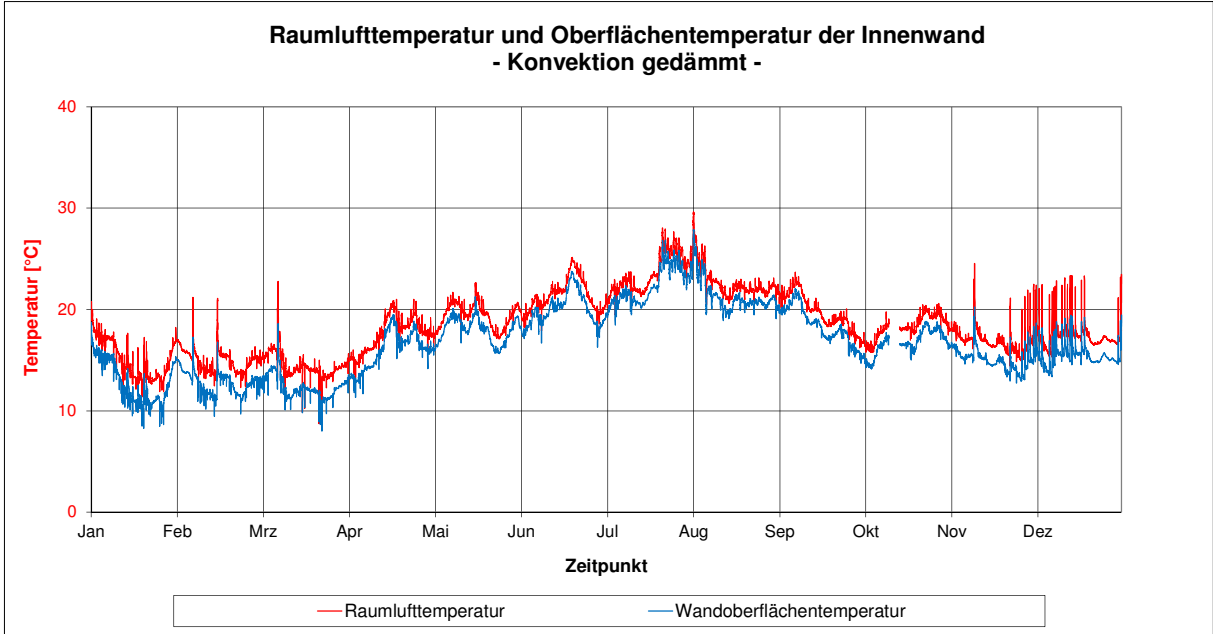
Die nachfolgenden Abbildungen zeigen den Vergleich der Taupunkttemperaturen der Raumluft mit den gemessenen Wandoberflächentemperaturen. Es wird deutlich, dass im ungestörten Wandbereich keine Taupunktunterschreitungen an den Oberflächen eintreten. Zu beachten ist jedoch, dass die Oberflächentemperaturen im Bereich kritischer konstruktiver Details bzw. geometrischer Wärmebrücken häufig ca. 5 Kelvin unter der Wandoberflächentemperatur liegen können. Um auch hier den Mindestwärmeschutzes und des Feuchteschutzes zu gewährleisten, sind gesonderte Nachweisrechnungen zu führen.

Abbildung 20 *Vergleich Taupunkttemperatur der Raumluft / raumseitige Oberflächentemperatur – Konvektion, ungedämmt*

Abbildung 21 *Vergleich Taupunkttemperatur der Raumluft / raumseitige Oberflächentemperatur – Konvektion, gedämmt*

Abbildung 22 *Vergleich Taupunkttemperatur der Raumluf / raumseitige Oberflächentemperatur – Wandflächentemperierung, ungedämmt*

Abbildung 23 *Vergleich Taupunkttemperatur der Raumluf / raumseitige Oberflächentemperatur – Wandflächentemperierung, gedämmt*

Vor allem für die ungedämmte und konvektiv beheizte Variante wird deutlich, dass die Temperaturdifferenz im Winterfall häufig nur sehr gering ausfällt. Vor diesem Hintergrund ist diese Variante als kritisch zu bewerten.

In den Varianten, welche mit einer Wandflächentemperierung ausgerüstet sind, liegen die Oberflächentemperaturen der Wand im Regelfall stets über den Raumlufttemperaturen. Erfolgt die Heizung jedoch nur in geringem Maße, oder ist diese ausgeschaltet, kommt es relativ schnell zu Taupunktunterschreitungen (vgl. Abbildung 22 im Zeitraum Februar / März 2013). Um dauerhafte Schäden zu vermeiden, darf die Steuerung der WFT nicht vollständig dem Nutzer überlassen werden – d.h. die Wandoberflächentemperatur sollte stets so eingeregelt werden, dass sie oberhalb der Taupunkttemperatur der Raumluft liegt.

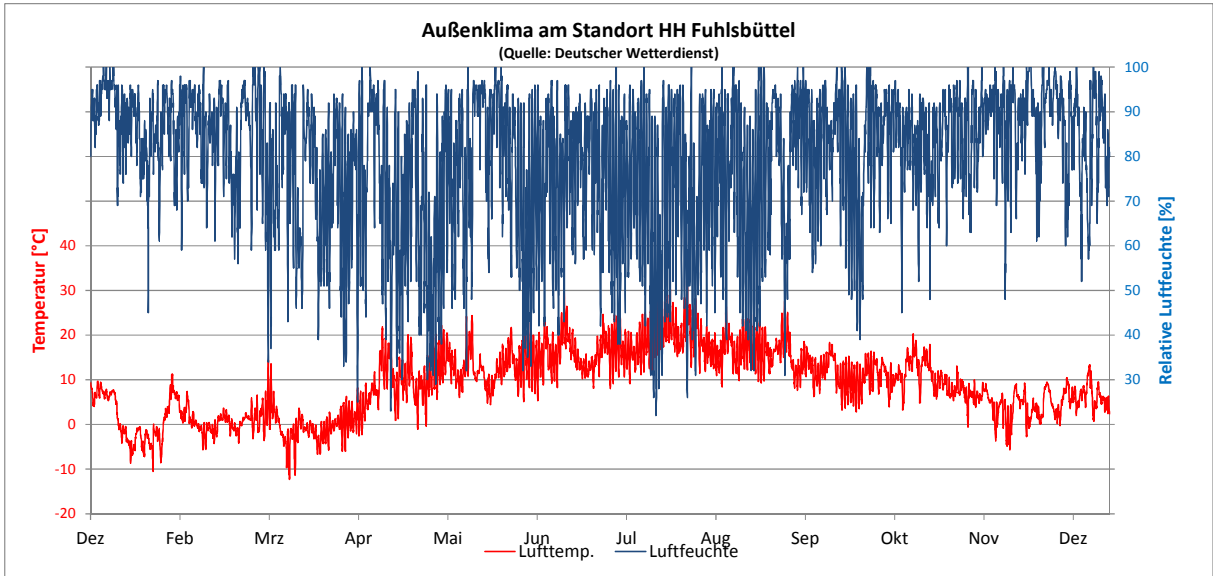
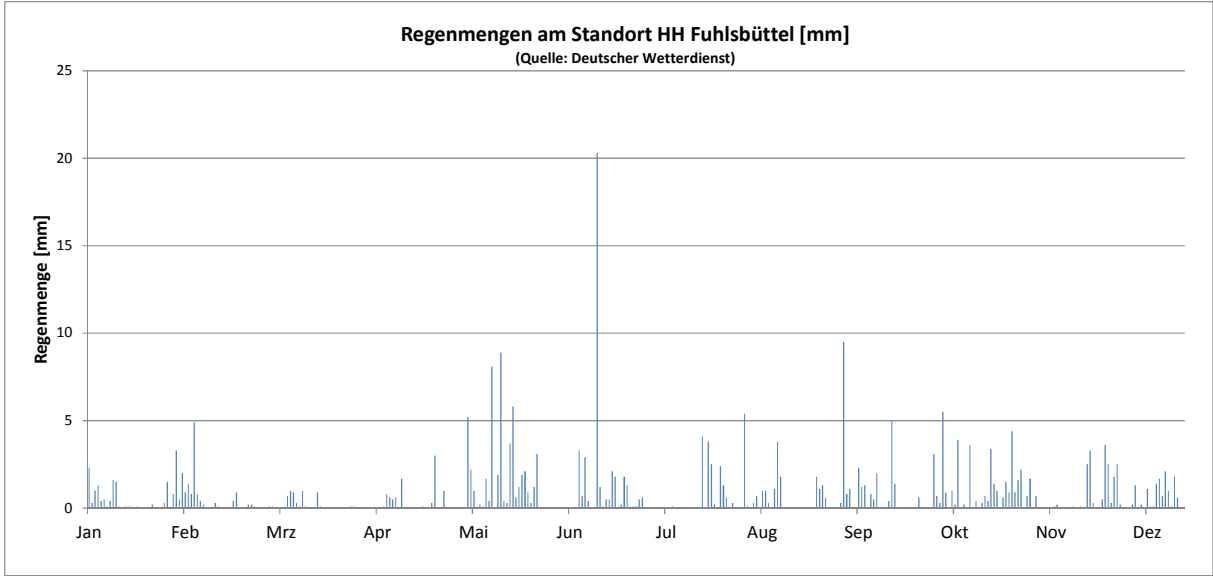
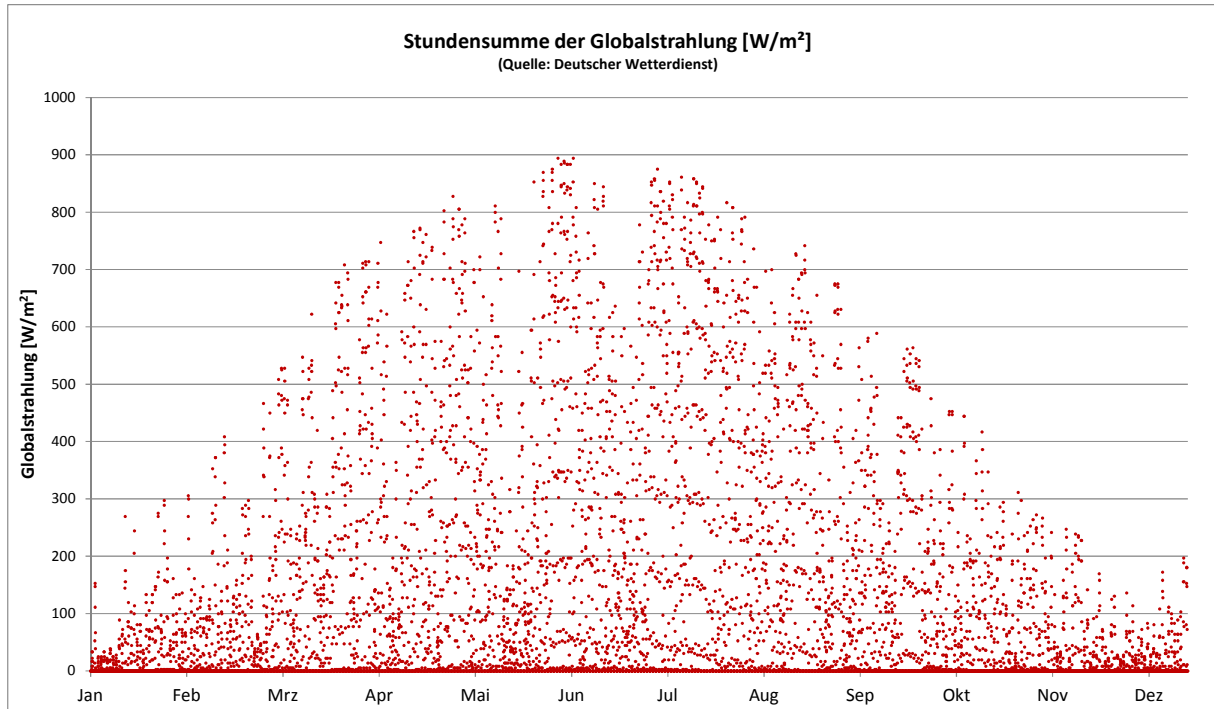
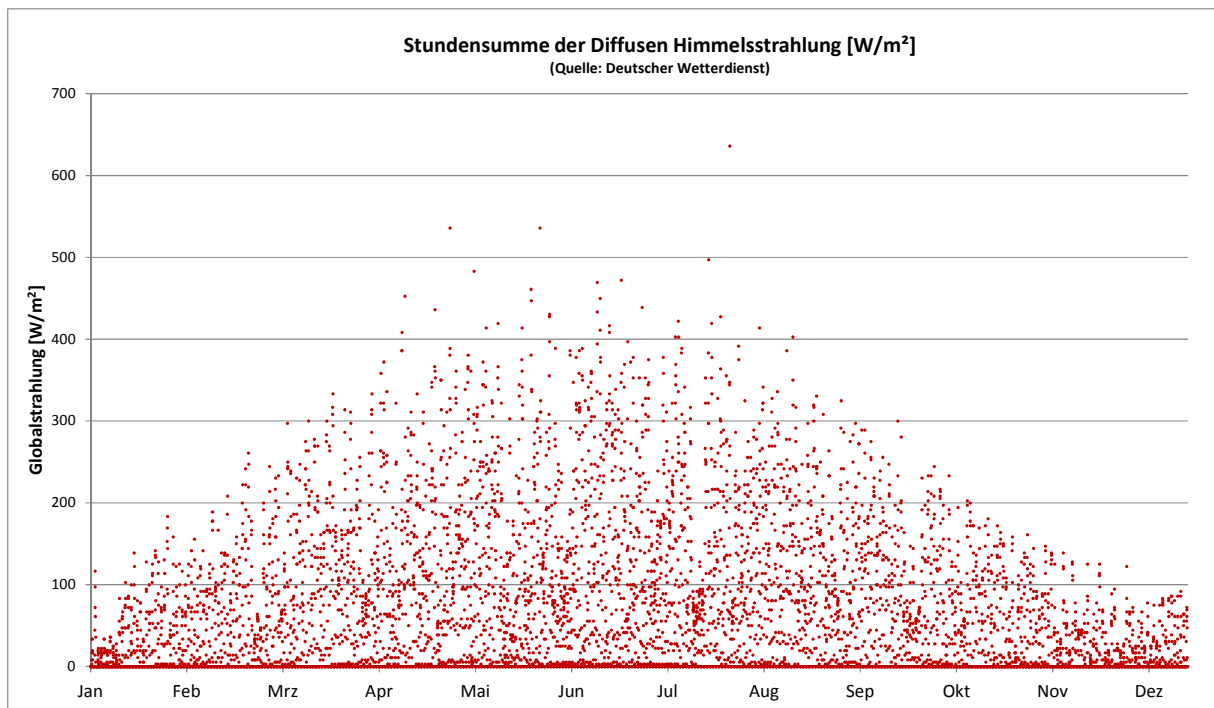
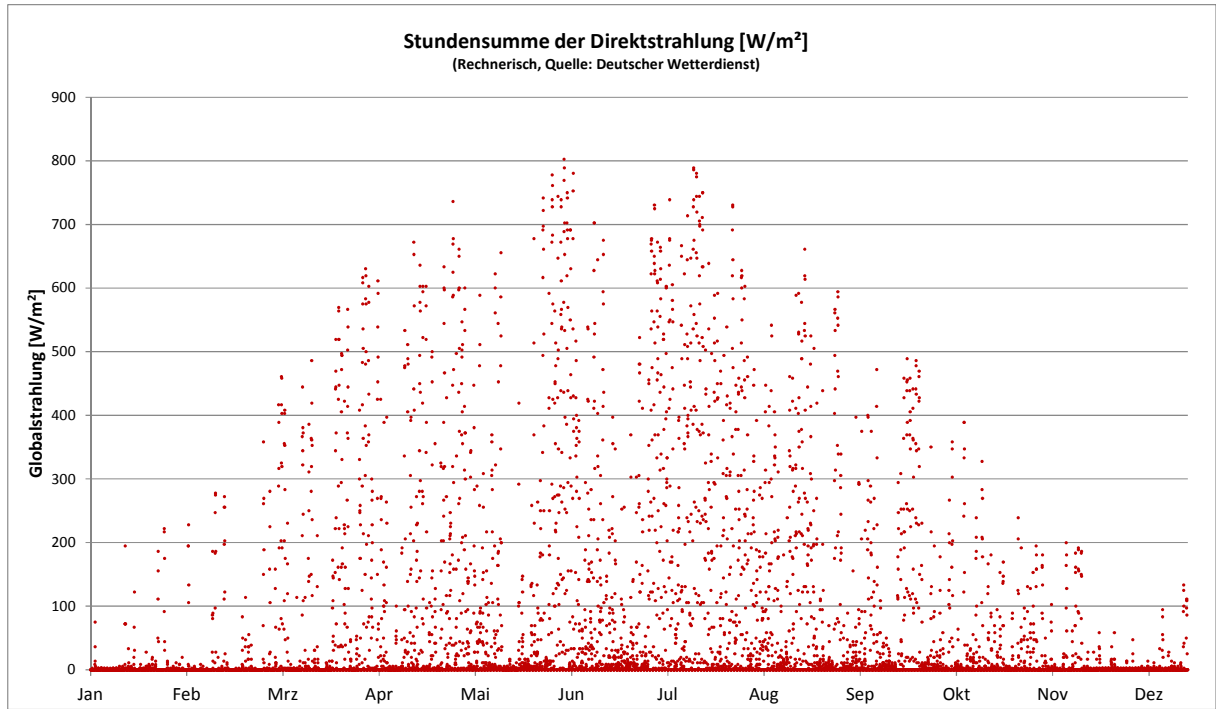
Da als Eingangsgröße für die Simulationsrechnungen wie auch zur Bewertung der Messergebnisse am Standort Veddel wurden weitere Daten vom Deutschen Wetterdienst übernommen. Die übermittelten Daten von der Wetterstation Hamburg Fuhlsbüttel (Luftlinienentfernung ca. 13 km) beinhalten die Lufttemperatur, die relative Luftfeuchte, die Windrichtung und –geschwindigkeit, die Niederschlagsmenge sowie die Globalstrahlung und die diffuse Himmelsstrahlung (siehe folgende Abbildungen).

Die Strahlungskomponenten sowie die Wind- und Niederschlagsdaten wurden entsprechend plausibilisiert und als Klimadateien für die Verwendung im Simulationsmodell aufbereitet. Die Angaben des DWD zur Lufttemperatur und zur relativen Luftfeuchte wurden nur informativ betrachtet (Vergleich mit den am Standort Veddel erfassten Daten) – für die Simulationsrechnungen werden die direkt am Standort erfassten Daten verwendet, da diese die Situation vor Ort besser widerspiegeln.

Abbildung 24 Außenklima am Standort Hamburg Fuhlsbüttel (Quelle: DWD)

Abbildung 25 Niederschlagsmengen am Standort Hamburg Fuhlsbüttel (Quelle: DWD)

Abbildung 26 *Stundensummen der Globalstrahlung am Standort Hamburg Fuhlsbüttel (Quelle: DWD)*

Abbildung 27 *Stundensummen der diffusen Himmelsstrahlung am Standort Hamburg Fuhlsbüttel (Quelle: DWD)*

Abbildung 28 *Stundensummen der Direktstrahlung am Standort Hamburg Fuhsbüttel (Berechnet auf Grundlage der Angaben des DWD)*

Abbildung 29 *Mittlere Windgeschwindigkeiten [m/s] nach Himmelsrichtung am Standort Hamburg Fuhsbüttel (Berechnet auf Grundlage der Angaben des DWD)*
