**Inhalt:** **Abschlussbericht**

**Projekt:** **Co<sub>2</sub>olBricks**  
**Passierzettel Hamburg**  
**Leadpartner Denkmalschutzamt Hamburg**  
**im Rahmen des Work Package 4**  
**WP 4 Leader: Dipl.-Ing.Arch. Albert Schett**

**Stand/Datum:** 27. May 2015

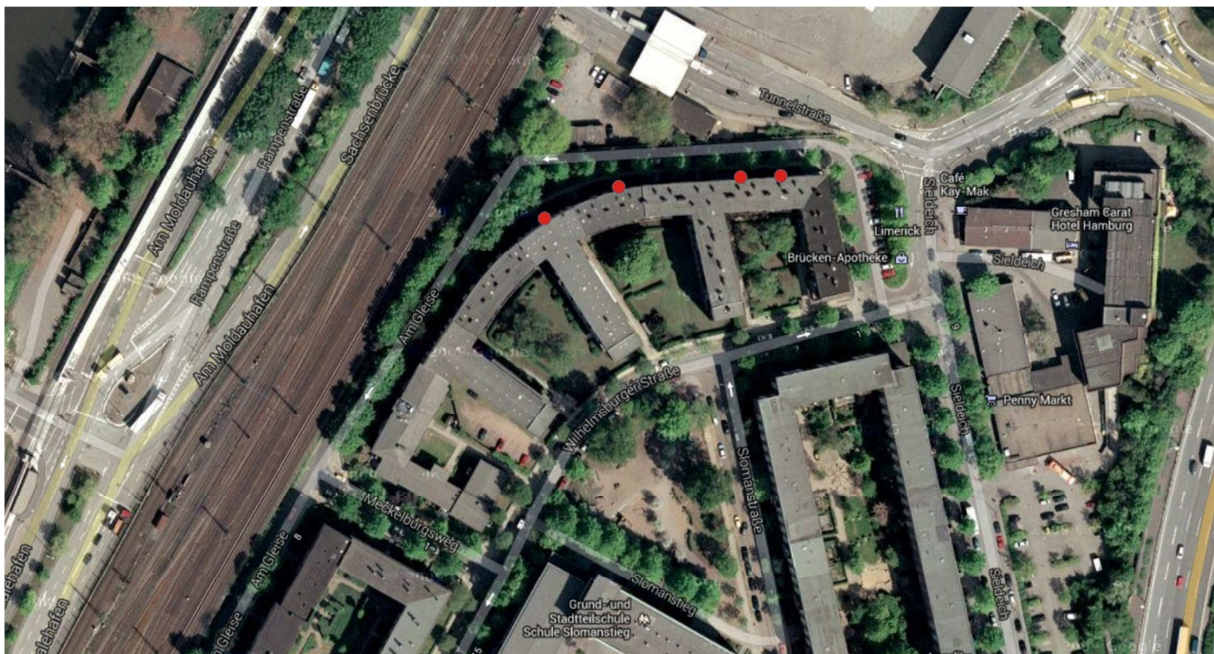
Abbildung 2 Lage der Wohneinheiten im Gebäude (rot markiert) – v.l.n.r.: Am Gleise 2, Passierzettel 9, Passierzettel 3, Passierzettel 1  
(Bildquelle: Google Maps, 30.06.2013)

Die Auswahl der zu untersuchenden Wohneinheiten erfolgte in Abstimmung mit dem AG und der SAGA aus einem Pool leer stehender WE im Gebäude so, dass die Lage im Gebäude weitgehend vergleichbar ist (keine WE liegt im Erdgeschoss, keine im obersten Geschoss) und die Fassadenausrichtung einheitlich gewählt wurde. Die Lage der untersuchten WE im Gebäude kann der nachstehenden Abbildung 2 entnommen werden.

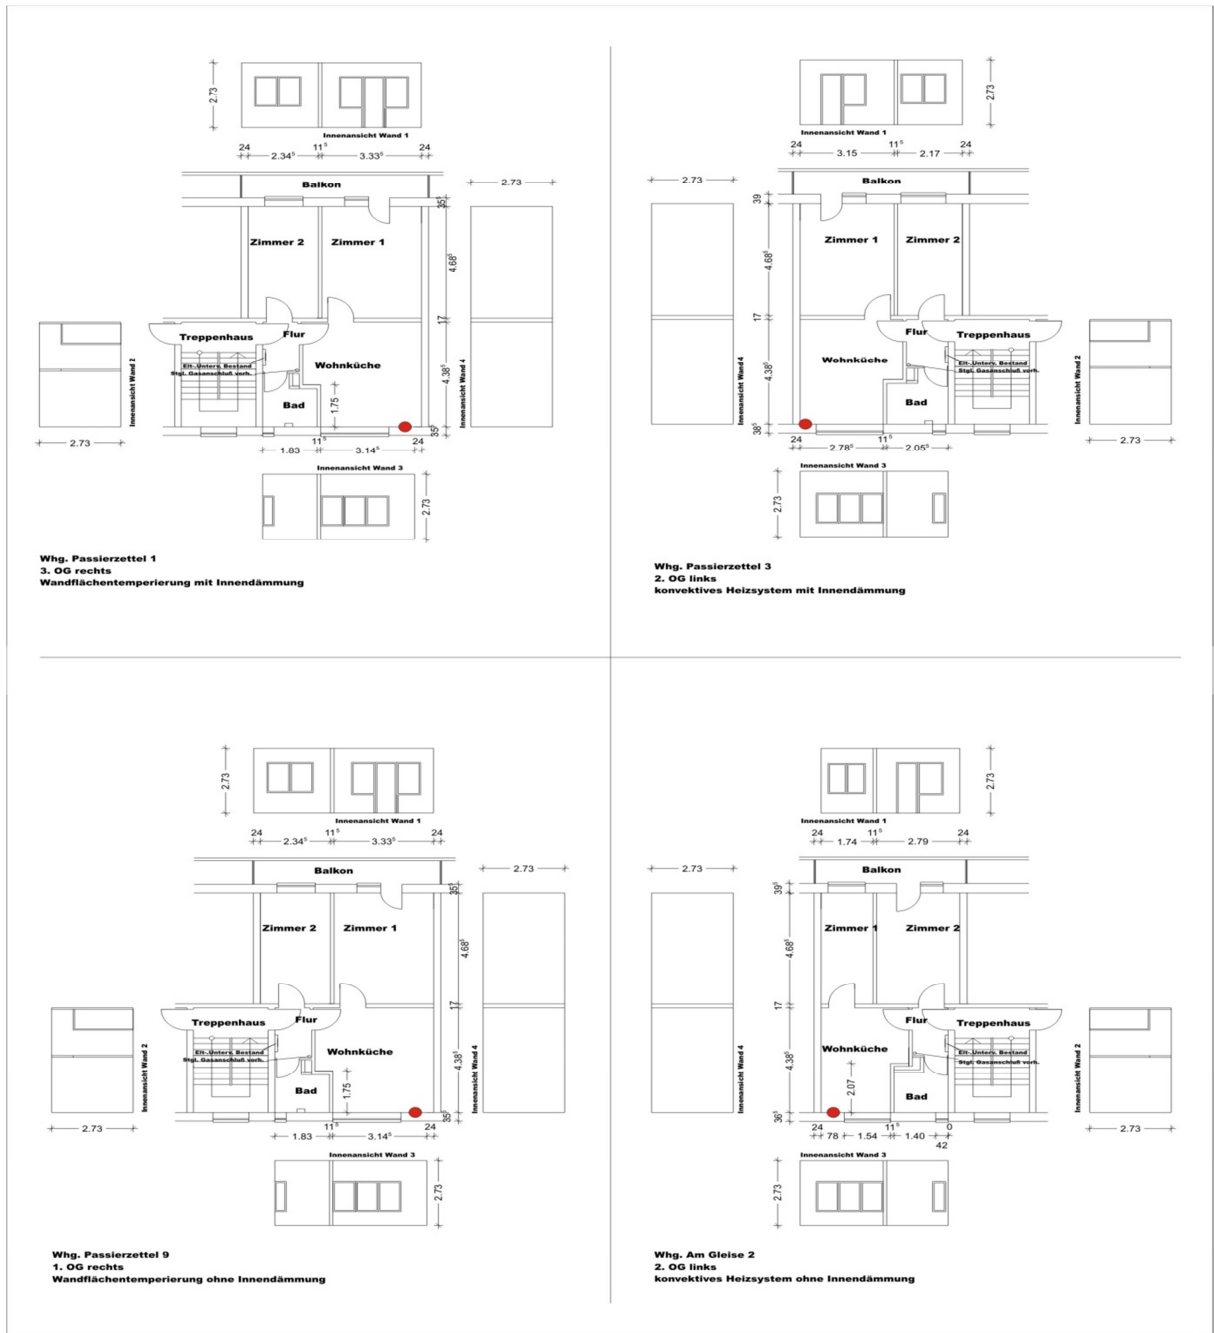
Abbildung 3 Grundrisse der betrachteten WE und Lage der eingeordneten Messstellen (Quelle Grundrissplan: Aufmaß Spehr Architekten, August 2012)

Die Wohneinheiten sind grundsätzlich ähnlich geschnitten. Die Gestaltung der Grundrisse und die lagemäßige Einordnung der Messstellen ist in der Abbildung 3 grafisch dargestellt.

Die Grundrisse der Wohneinheiten (siehe auch Abbildung 3) sind – gemessen an heutigen Planungsgrundsätzen – relativ klein, jedoch funktional so gegliedert, dass
